Schallmessungen

Alpine Coaster 2.0 - Oberau

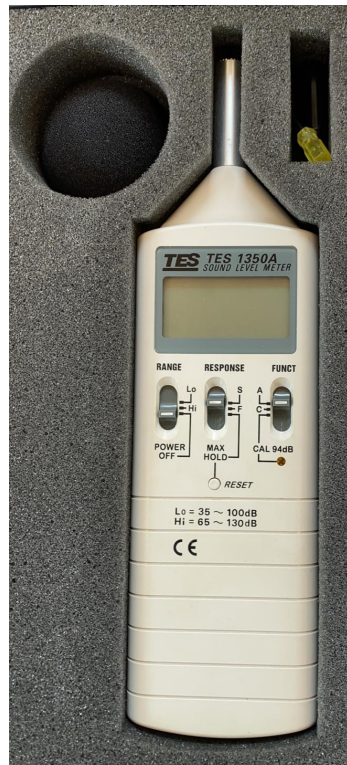
Abb.1 Messgerät

Einstellung der Messgerätes:
Range: Lo, Response: S, Funct: A

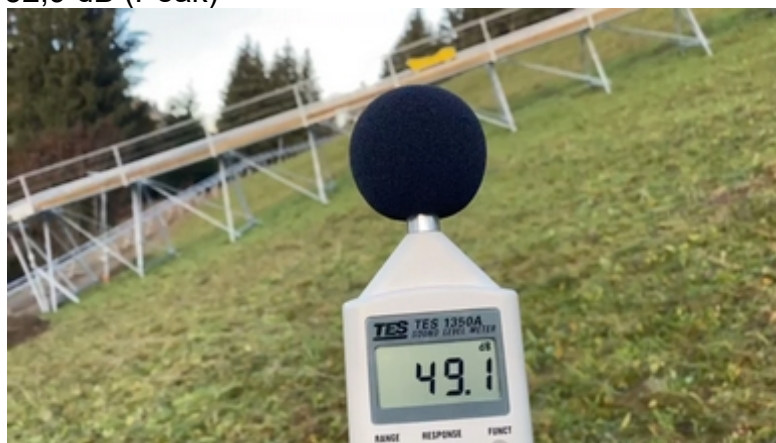
Abb. 2: Bergauf_Oberau_30m

- Messung mit leichten Fremdgeräuschen

- Grundgeräusch bei ca. 46 dB
- Geräusche im Mittel bei 48,8 dB
- Kürzeste Bahnentfernung ca. 51 dB
- maximal 52,9 dB (Peak)

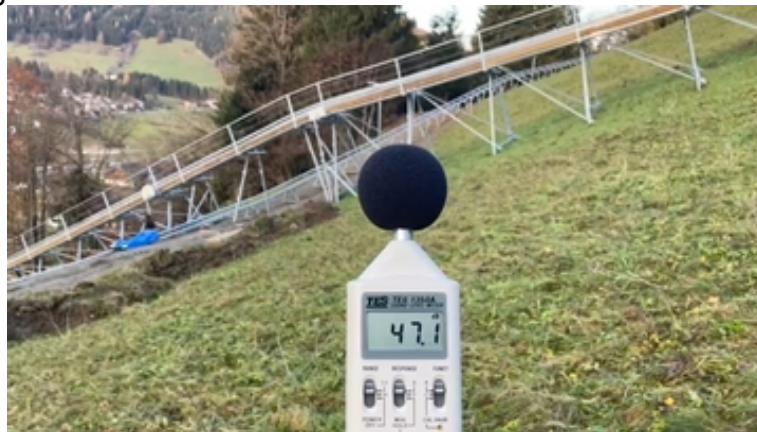
Abb. 3: Bergab_Oberau_30m

- hohe Geräuschlast im Hintergrund
- Grundgeräusche zwischen 47 und 48 dB
- Peaks im Video auf Hintergrundgeräusche zurückzuführen.

- Vorbeifahrt bei wenig Hintergrundgeräuschen (ca. 45,9 dB)
- Schlittengeräusche max. 47 dB

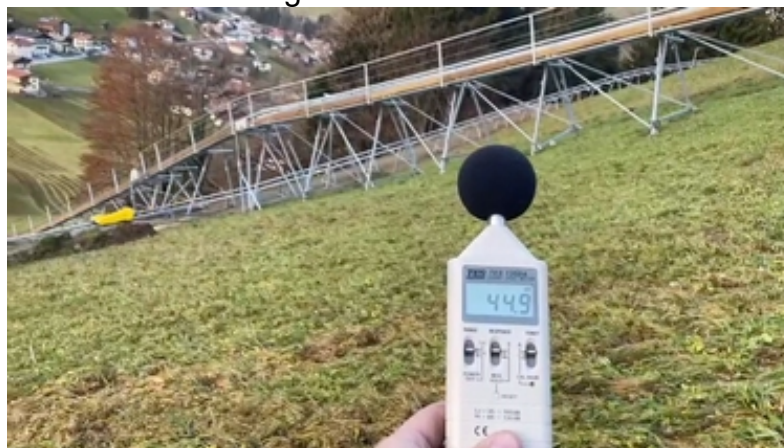
Abb. 4: Bergab_Oberau_50m

- kaum Geräuschlast im Hintergrund

- Grundgeräusche ca. 45 dB
- Keine Erhöhung der Geräusche bei Vorbeifahrt eines Schlittens

- Geräusche teils nicht zuzuordnen
- Grundgeräusche ca. 47-48 dB aber auch niedrigere Stellen
- Keine Erhöhung der Geräusche bei Vorbeifahrt - Sichtbare Erhöhung der Geräusche im Video auf Fremdgeräusche zurückzuführen
